## PŘÍSPĚVEK K POZNÁNÍ STAVEBNÍHO VÝVOJE A HISTORIE MĚŠTANSKÉHO DOMU ČP. 210 NA OSTROŽNÉ ULICI Č. 8 V OPAVĚ

*The subject of the study is the interpretation of the construction development and history of the burgher house no. 210, situated in the historical centre of Opava. Text presents facts about development phases of the construction of the building from the Renaissance period, Baroque and Classicism periods until the historicizing period in the 19th century. The clarification of the context of some degradation changes of the building and the yard buildings in the 20th century is also part of this text. The modifications are put into context not only with the owners and the builders implementing them, but also in the context of contemporary architectural culture of the wider region.*

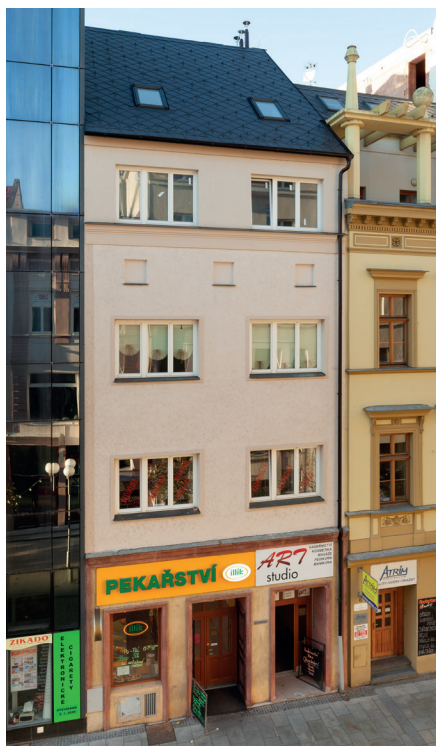
**Obr. 1: Současný stav hlavního průčelí domu čp. 210 (Ostrožná 8) v Opavě, 2020.**

Východní fasáda hlavního průčelí, orientovaná do Ostrožné ulice, je v úrovni parteru prolomena otvory ve třech pravidelně rozvržených osách, první a druhé patro je dvousó, okenní otvory v někdejší atikovém nástavci navazují na trojosý rozvrh parteru. Na původní korunní římsu dosedá recentní nástavba třetího patra, které je vzhledem k okenním otvorům prvního a druhého patra prolomeno okny totožných proporcí a rozvržení. V přízemí se na severní a středové ose nachází vstupy do objektu, na zbylé jižní ose je prolomen okenní otvor. Obdélné okenní otvory v úrovni pater jsou dimenzovány šířkově. Okna někdejšího atikového nástavce jsou

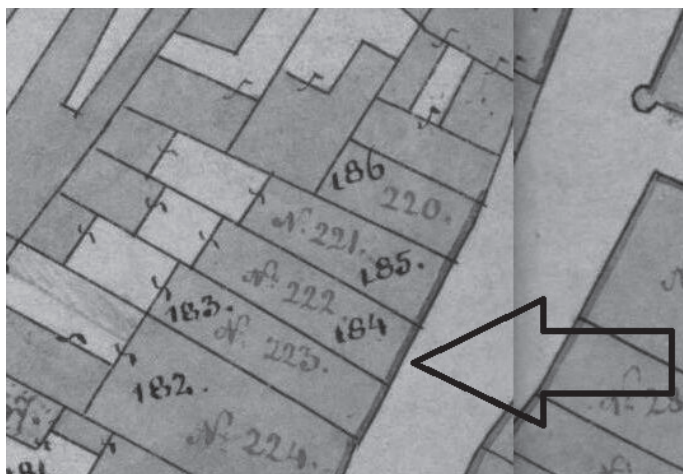
**Obr. 2: Dům čp. 210 v Opavě na indikační skice stabilního katastru, značeno šipkou, 1836.**  
ZAO, *Stabilní katastr, indikační skica*, inv. č. 237, sl. 233, kart. 51.

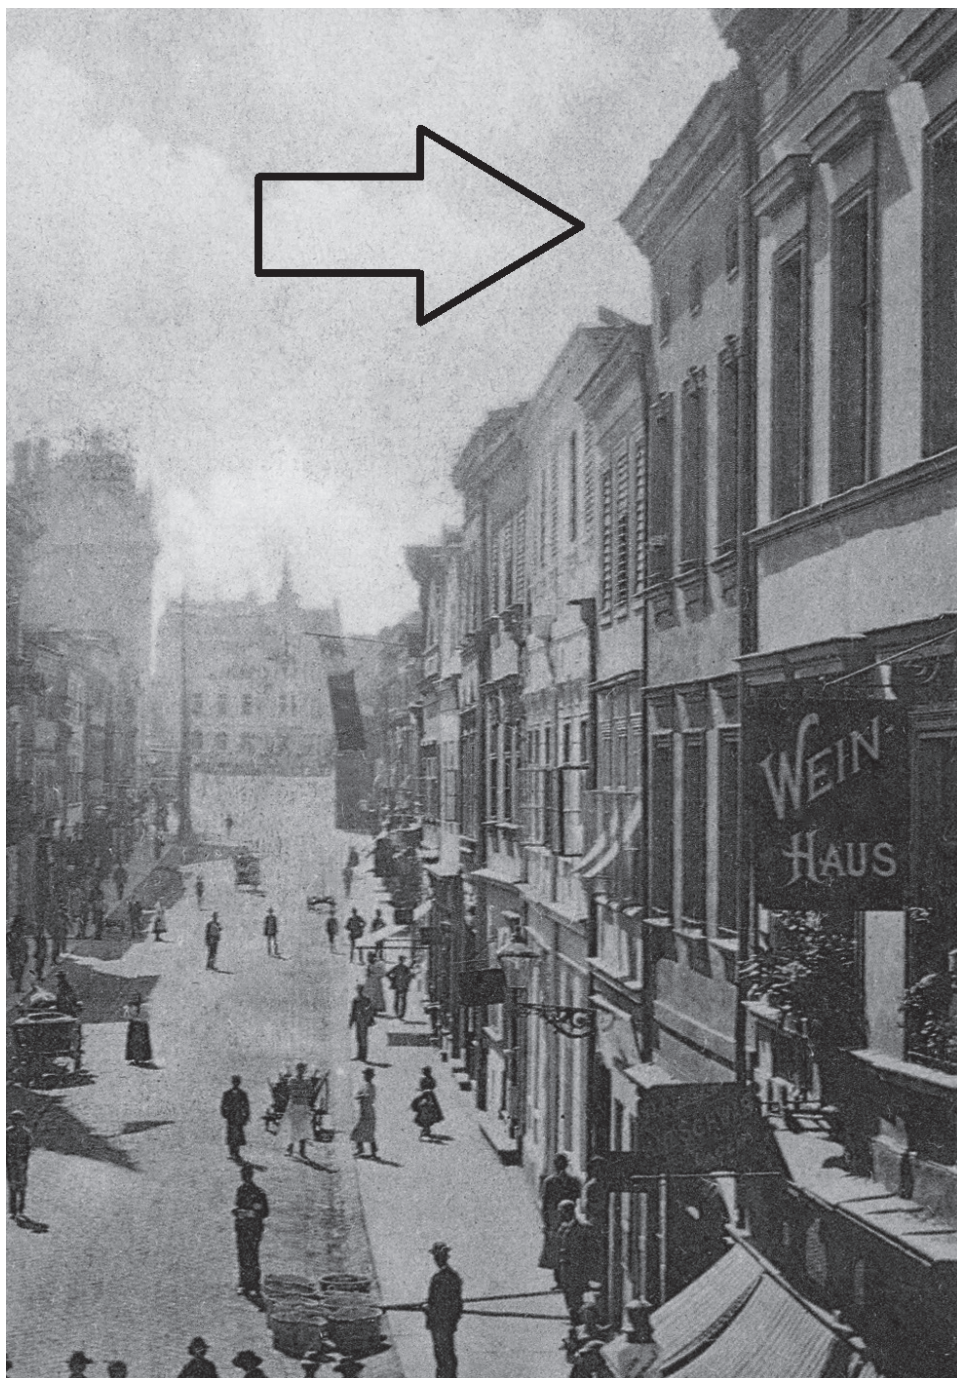
**Obr. 4: Průčelní fasáda domu čp. 210 v Opavě, výřez, druhý dům zprava, značeno šipkou, 1898.**

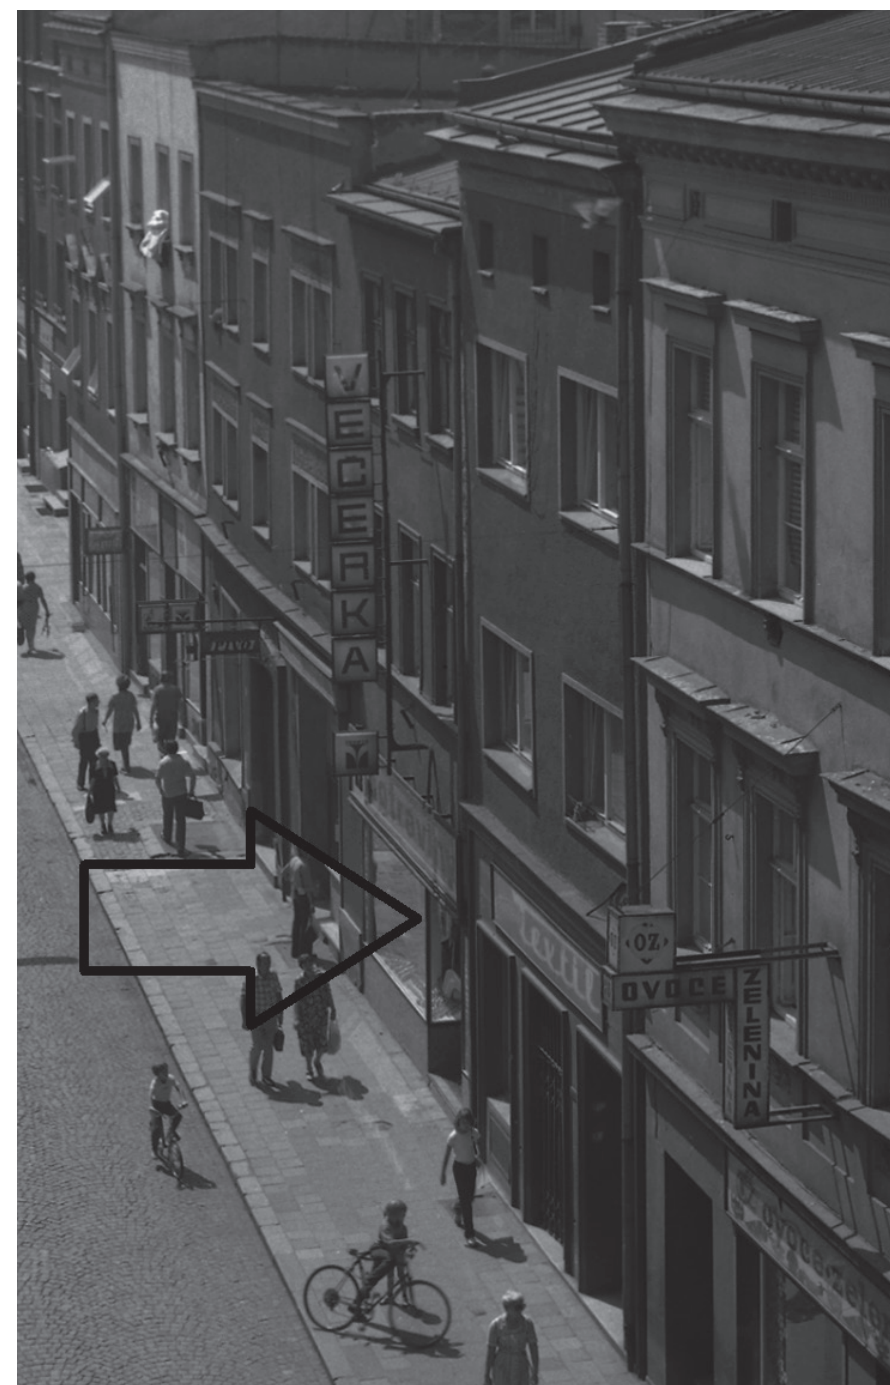
Obr. 5: Průčelní fasáda domu čp. 210 v Opavě, výřez, druhý dům zprava, značeno šipkou, 1984.
